AGENZIA NAZIONALE PER LA SICUREZZA DEL VOLO

RELAZIONE D'INCHIESTA

**INCIDENTE
OCCORSO ALL'AEROMOBILE
ROBIN DR 250/160, MARCHE G-BCGG
Monte Tobbio (AL), 3.06.2001**

N. A/7/01

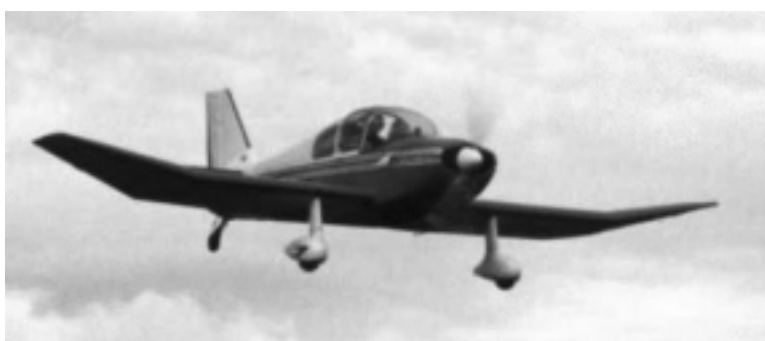
Il velivolo Robin DR 250 serie 160 è di costruzione prevalentemente lignea ed è dotato di un'ala Jodel con rastremazione e forte diedro di estremità. Il rivestimento è in fibra sintetica ad alta resistenza. Tutti i comandi di volo sono azionati meccanicamente mediante cavi, tiranti e pulegge. Il carrello è del tipo biciclo con ruote identiche, con sospensione oleo-pneumatica.

Le carenature delle ruote sono di materiale stampato in vetroresina.
